- 1 **羅針盤** 良い習慣や心掛けを実践する
- 3 大雨被害には必ず防蟻、防カビ施工を！
- 4 高い評価の調査精度
- 6 発売2年目ますます好評
- 8 木材劣化診断士の活躍に期待
- 9 トイレを考える

## 高い評価の調査精度

**発売2年目もますます好評 スカイコートW 水系ウレタン樹脂****タイル仕上げの魅力を生かす**

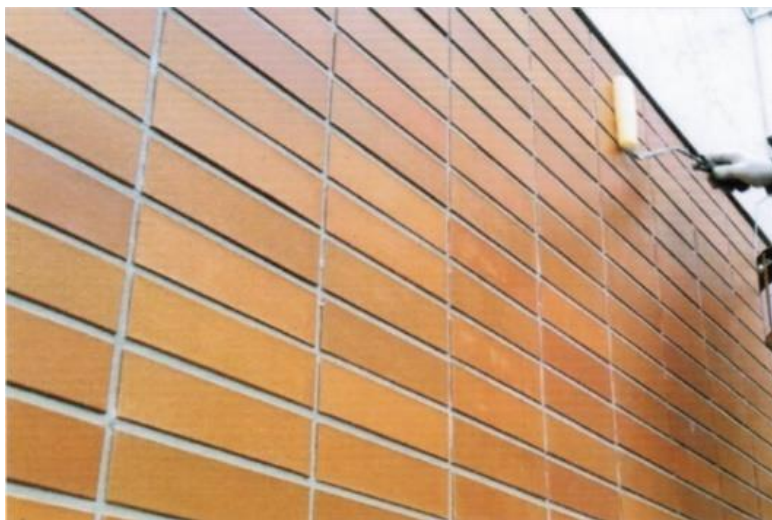
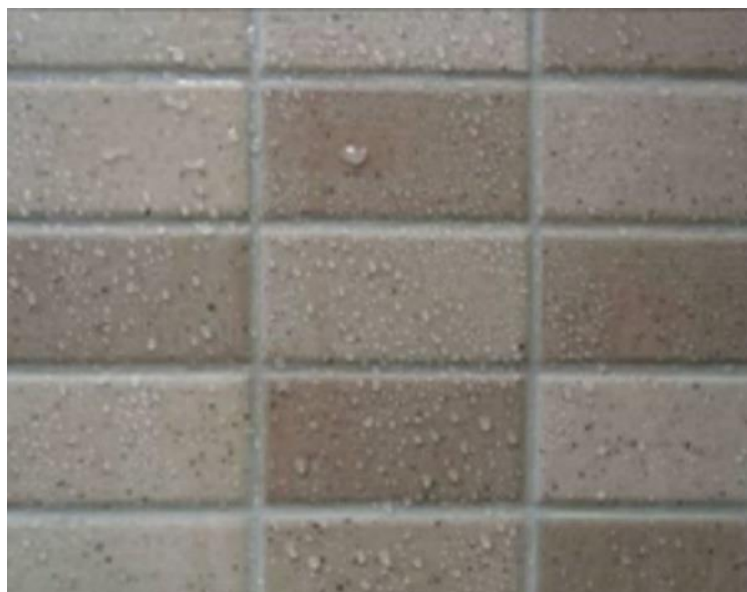
透明度の高い水系ウレタン樹脂を主成分とした、1液型外壁用透明防水材です。透明な塗膜なので、タイル仕上げの意匠性をそのままに、雨水の侵入を防ぐことができます。
